Länderarbeitsgemeinschaft der Vogelschutzwarten

Beschluss 21/01
(ersetzt den Beschluss 19/01)

Vermeidung von Vogelverlusten an Glasscheiben

Bewertung des Vogelschlagrisikos an Glas

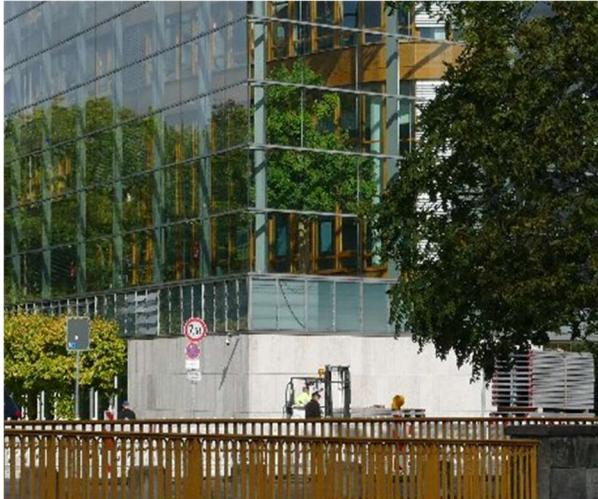
Abb. 14: Vegetation hinter Glas ist ein risikosteigernder Faktor (K. Steiof).

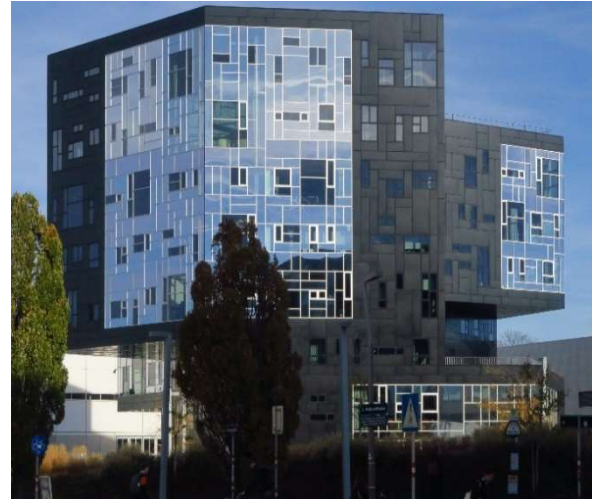
Abb. 15: Zusammen mit den Glaseigenschaften beeinflusst auch der Lichteinfall Spiegeleffekte (B.-U. Rudolph).

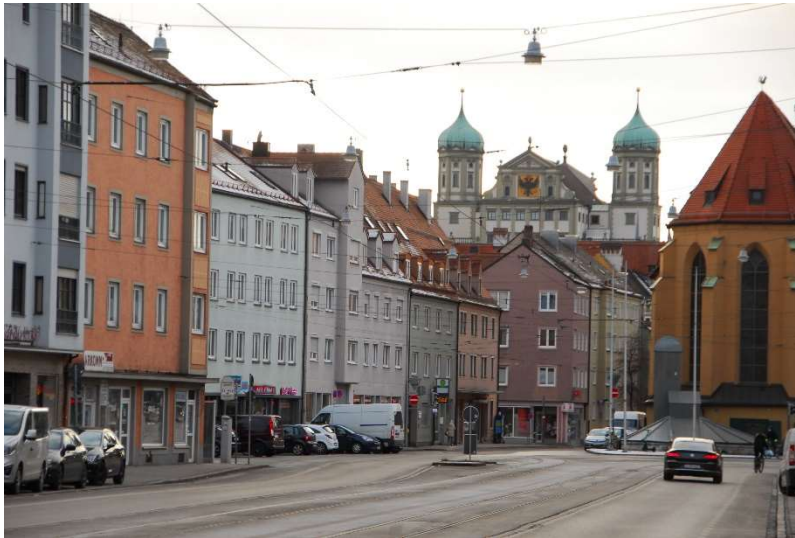
Augsburg, innerstädtische Wohnbebauung und historische Bebauung (B.-U. Rudolph)

Geringe Risikostufe

Die gleiche Bewertung würde sich aufgrund der Festlegung in Tab. 3 „Lochfassade mit Fensteröffnungen bis 1,5 m²“ ergeben.

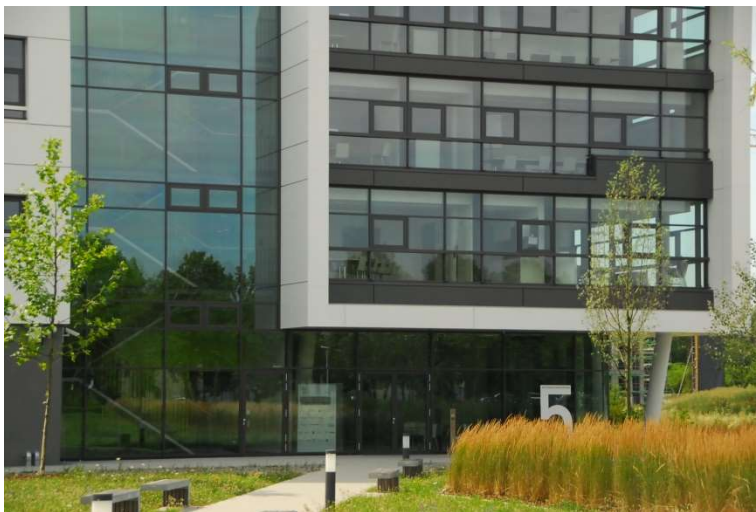
Augsburg, Gewerbegebäude (B.-U. Rudolph)

hohe Risikostufe

Vogelschlag wiederholt nachgewiesen
